BAB III

SEJARAH DAN KONDISI OBJEKTIF MASJID

ADZIKRI

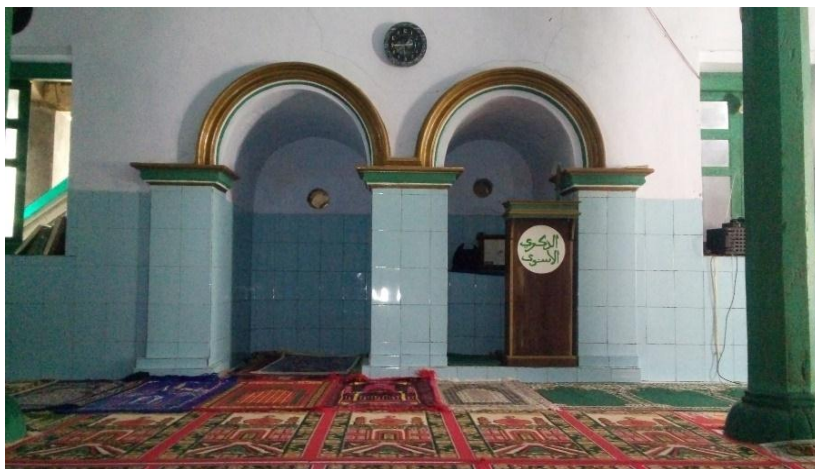
G.III 02. Ruang Utama Masjid

Masjid Jami Adzikri memang memiliki bagian-bagian yang masih asli unsur atau bentuk bangunannya, ada yang sebagian asli dan ada sebagian yang sudah direnovasi. Adapun bagian Ruang utama Masjid Jami Adzikri ialah mihrab dan mimbar serta bagian pendukung lainnya seperti tiang, jendela serta pintu. Dalam Ruang utama Masjid Jami Adzikri tidak banyak yang berubah, tiang sakaguru dengan umpak berbentuk setengah labu melambangkan kesuburan tanah di Muruy²². Sedangkan menurut beberapa Sejarawan muda salah satunya yaitu Kamaludin S.Hum umpak labu disebut *waluh* jika di bahasa arabkan di sebut *wallah*²³.

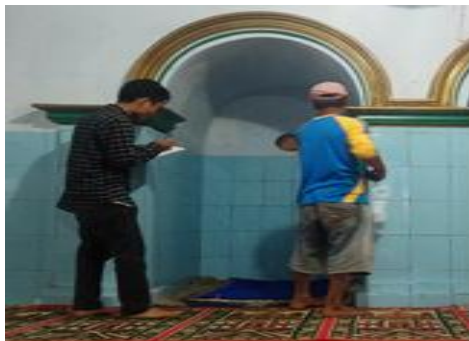
G.III 03. Mihrab Masjid

Mihrab محراب merupakan sebuah ruang atau cekungan kecil yang masuk kedalam dinding/sebagai tempat untuk mengarahkan shalat kearah kiblat dan ka'bah.

Mihrab di Masjid Jami Adzikri berdampingan dengan mimbar yang dibatasi dinding pemisah berukuran 52 cm, juga terdapat lubang kecil yang dahulu dipercayai bisa melihat ka'bah dari tempat shalat²⁴. Ukuran mihrab pada Masjid Jami Adzikri yaitu 1 m 50 cm x 1 m 10 cm²⁵.

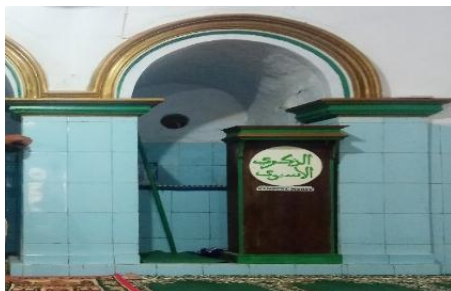
G.III 04. Mimbar

Mimbar berasal dari kata *mimbar* yang berarti tempat berkhotbah منبر – منابر kursi, singgasana atau tahta, mimbar pada umumnya terbuat dari kayu yang dihias atau diukir merupakan kursi tinggi untuk mendudukinya melalui beberapa anak tangga. Perkataan mimbar dalam bahasa Jawa disebut *Pangimbaran*, dalam Bahasa Sunda disebut *Paimbaran* artinya tempat mimbar.

Mimbar digunakan sebagai tempat berkhotbah atau ceramah sebelum dilakukan shalat jum'at yang berisi unsur alamiyah dan muamalah. Biasanya mimbar berdampingan dengan mihrab di sebelah kanannya, menghadap ke jamaah. Ukuran Mihrab Masjid Jami Adzikri yaitu P x L 50 cm x 100 cm, mimbar telah beberapa kali mengalami penggantian namun tidak mengurangi esensi nya.

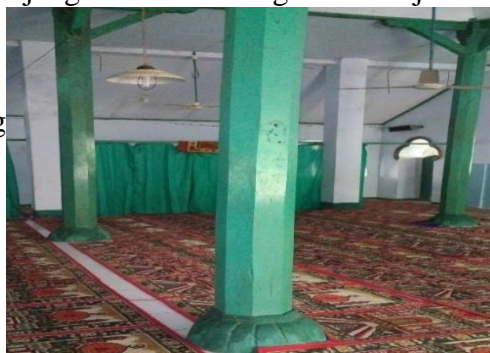
G.III 05. Tiang Sakaguru

Tiang utama dalam Masjid Jami Adzikri awalnya hanya berjumlah empat buah dengan bahan material kayu dengan bentuk umpak labu dan tiang berbentuk segi delapan. Khas sekali dengan sebutan masjid kuno, namun karena alasan kekuatan serta bagian dinding masjid yang dihilangkan maka jumlah tiang kemudian ditambah empat buah dengan tiang beton, untuk menggantikan kekuatan dinding yang dihilangkan²⁶. Sehingga kondisi Masjid Jami Adzikri dirasa aman serta luas untuk beribadah.

Pada awalnya keseluruhan tiang akan diganti menggunakan tiang beton, dengan kembali mendasarkan pada kekuatan dan kekokohan bangunan, namun Keluarga Besar Syekh Asnawi melarangnya, sehingga tiang sakaguru yang terbuat dari kayu masih digunakan sampai hari ini²⁷. Dalam proses pembanguan renovasi

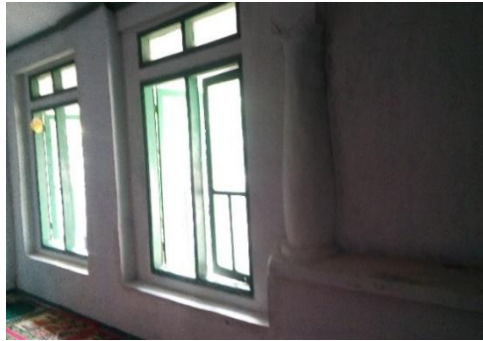
G.III 06. Jendela

Jendela yang ada dalam Ruang utama Masjid Jami Adzikri berjumlah 2 jendela meliputi 4 daun jendela Masjid Jami Adzikri dengan sistem tutup buka yang mengarah ke pinggir ditambah dengan adanya ventilasi udara. Kusen jendela dan daun jendela mengalami perubahan pada renovasi kedua pada tahun 2007 karena dianggap sudah lapuk dimakan usia serta penggantian kacanya karena sudah berwarna kuning dan kusam²⁹.

Pada bagian jendela kanan Masjid Jami Adzikri tidak dirubah bentuknya, tetap mengikuti bentuk aslinya. Sedangkan di bagian kiri Masjid Jami Adzikri telah diganti menjadi jendela tanpa daun jendela

dengan bentuk setengah lingkaran, dikarenakan ada penambahan bagian masjid.

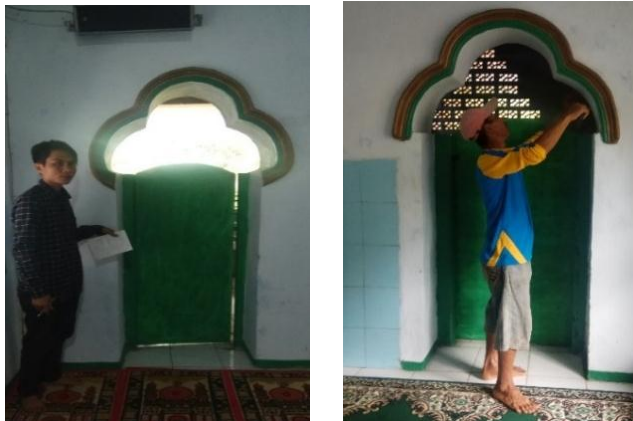
G.III 07. Pintu

Pintu yang terdapat di bagian depan Masjid Jami Adzikri sejajar dengan mimbar dan mihrab ini berukuran 80 cm x 200 cm pada tahun 1900 an pintu ini digunakan sebagai tempat pintu masuk dan keluar. Pada bagian depan Masjid Jami Adzikri bagian kanan terdapat bedug, sedangkan dibagian kiri terdapat keranda³⁰. Sekarang ruangnya ditutup tembok, dan pengalihan fungsi dari tempat bedug menjadi tempat menyimpan perkakas masjid, namun pada bagian kiri tidak mengalami perubahan fungsi. Namun pada pintu bagian kiri

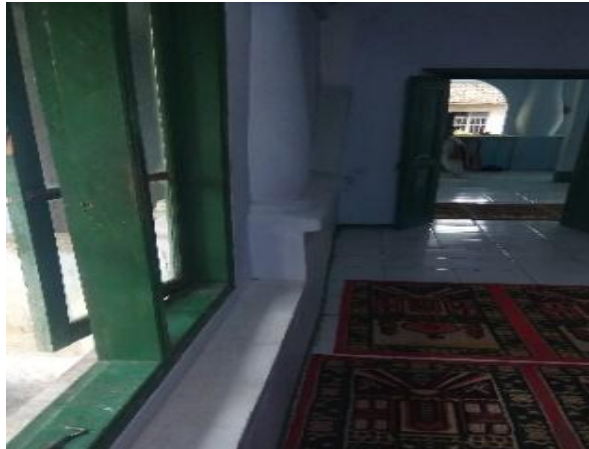
G.III 08. Dinding Masjid

Dinding pada Ruang utama Masjid Jami Adzikri tidak mengalami perubahan masih dengan bentuk aslinya. Bahan material yang digunakan yaitu menggunakan batu sungai berbentuk bulat dan direkatkan dengan kapur atau batu karang yang dihancurkan. Ketebalan dinding pada Ruang utama Masjid Jami Adzikri cukup tebal, yakni 40 cm.

Material yang digunakan dalam pembangunan Masjid Jami Adzikri adalah menggunakan batu sungai yang berbentuk bulat menggunakan perekat batu kapur. Sehingga bangunan fondasi dan dinding memiliki ketebalan yang berbeda dengan menggunakan material batu bata dan semen¹⁴.

Masjid Jami Adzikri memiliki ketebalan dinding 40 cm, baik fondasi sampai dinding dalam menggunakan batu sungai. Fondasi bangunan ruang utama sekitar 1 ½ meter keatas, dengan fondasi yang tertanam ½ meter. Sedangkan fondasi ruang paseban sekitar ½ meter. Hal ini cukup untuk memenuhi ekspektasi para peneliti sejarah masjid kuno di Banten, terutama daerah pedalaman dan pegunungan sebab dulu struktur bangunannya tidak menggunakan batu bata dan semen,

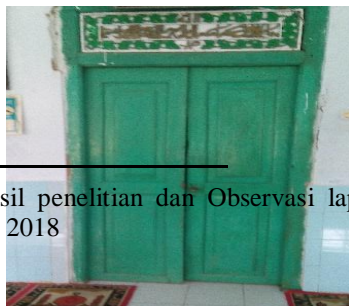
G.III 09. Pintu Masuk

Pintu masuk menuju ruang utama Masjid Jami Adzikri berjumlah 5 pintu dengan 3 pintu besar yang berukuran sama yaitu 260 cm x 130 cm dan 2 pintu kecil dengan ukuran sama pula yakni 90 cm x 190 cm. Sejak pertama dibangun pintu Masjid Jami Adzikri belum pernah diganti, baik kusen maupun daun pintunya, bahkan setelah 2 kali mengalami proses renovasi pintu masih terlihat kokoh³².

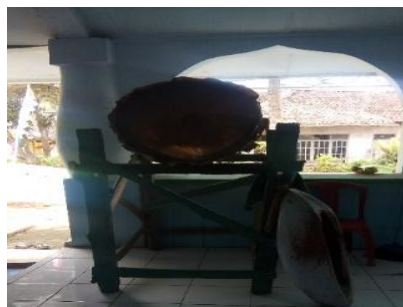
G. III 10. Ruang Tengah / Paseban

Ruang Tengah Masjid Jami Adzikri berbentuk pendopo yang digunakan sebagai tempat tambahan atau sering disebut Paseban. Ruang Paseban Masjid Jami Adzikri digunakan melaksanakan shalat jum'at dan shalat pada Hari Besar Islam, serta digunakan untuk

pengajian yang dilaksanakan setiap malam Jum'at. Selain itu digunakan pula sebagai tempat diskusi untuk berbagai kegiatan yang dilakukan, baik itu urusan muamalat ataupun urusan illahiyat. Di ruang tengah Masjid Jami Adzikri terdapat setengah tembok pemisah yang terbentang, ditambah dengan tiang yang digunakan sebagai penguat bangunan. Paseban memiliki ukuran 16 m 60 cm x 5 m 70 cm dengan 5 tiang penyangga dan terdapat pula bedug, bekas mimbar yang saat ini digunakan untuk mengumandangkan adzan serta jendela yang berbentuk setengah lingkaran tanpa daun jendela.

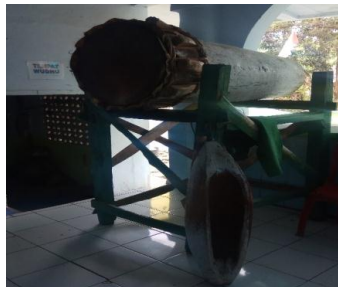
G.III 11 Bedug

Bedug yang terdapat di Masjid Jami Adzikri digunakan sebagai alat untuk mengingatkan tibanya waktu shalat lima waktu, kayu yang digunakan tetap hanya diganti kulit bedugnya saja karena rusak dipakai³⁴.

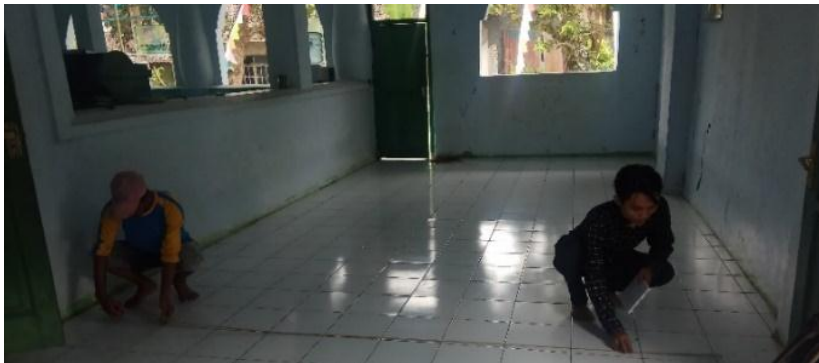
G. III 12. Ruang Tambahan

Pada ruang tambahan Masjid Jami Adzikri dulu digunakan sebagai tempat tambahan pengajian, ruang tambahan dalam melaksanakan shalat, serta kegiatan keagamaan lain dengan diameter 3 m 60 cm dan panjang keseluruhan ditambah dengan paseban yakni 16 m 60 cm. Sekarang ruang tambahan ini digunakan sebagai tempat pengajian ibu-ibu ditambah dengan dibuat memanjang ke barat, dengan panjang keseluruhan 12 m 70 cm x 3 m 60 cm. pada renovasi pertama penambahan ruang yang saat ini dibuat majelis³⁷.

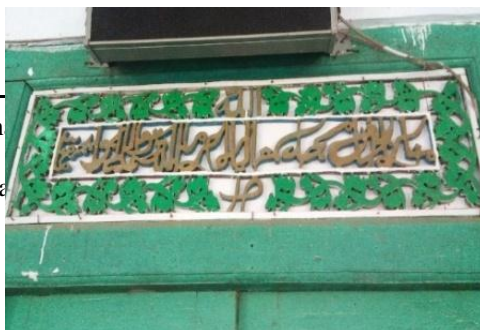
G.III 13. Ornamen

Ornamen yang terdapat di Masjid Jami Adzikri hanya satu yang ditemukan, yakni terdapat pada pintu masuk ruang utama. Menggunakan material kayu yang diukir dan dibentuk sebagai hiasan yang memperindah masjid.

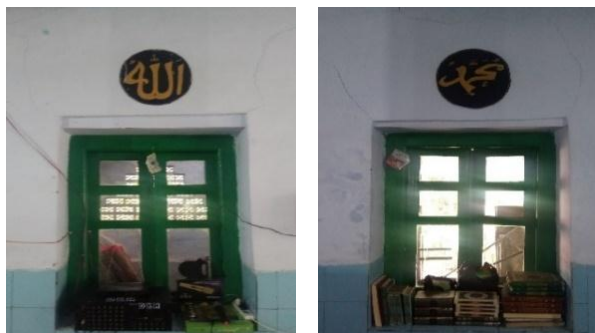
G.III 14. Kaligrafi

Kaligrafi yang terdapat di Masjid Jami Adzikri terhitung sangatlah baru, karena ini dibuat pada tahun 2002. Yaitu dilakukan sebelum dilakukan renovasi pertama pada saat H. Ilyas yang menjadi

ketua DKM Masjid Jami Adzikri terdapat Kaligrafi dengan Lafadz *Allah & Muhammad* terletak di atas jendela bagian depan³⁸.

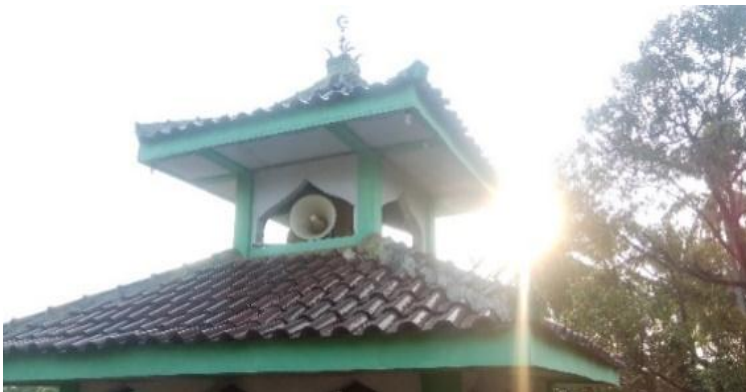
G.III 15. Memolo/Mastaka

Memolo atau mastaka atau biasa disebut kubah yang sejak dulu tidak dirubah, bentuk atap tumpangnya pun tidak berubah, hanya saja dahulu menggunakan kayu, sekarang beberapa bagian menggunakan beton dengan alasan keamanan dan kekuatan masjid³⁹.
